航空機安全対策検討委員会中間報告書について

航空機安全対策検討委員会
中間報告書

海上保安庁
平成23年5月20日

平成22年8月18日、第六管区海上保安本部広島航空基地所属MH796が、香川県仲多度郡多度津町の佐柳島沖の海上に墜落し、5名の海上保安官が殉職するという極めて痛ましい事故が発生した。海上保安庁の設置目的は、海上における人命及び財産の保護であるが、船舶のみならず航空機の安全運航に関しても指導的立場にあるべき当庁がこうした事故を惹起したことは誠に遺憾であり、真摯に反省しなければならない。

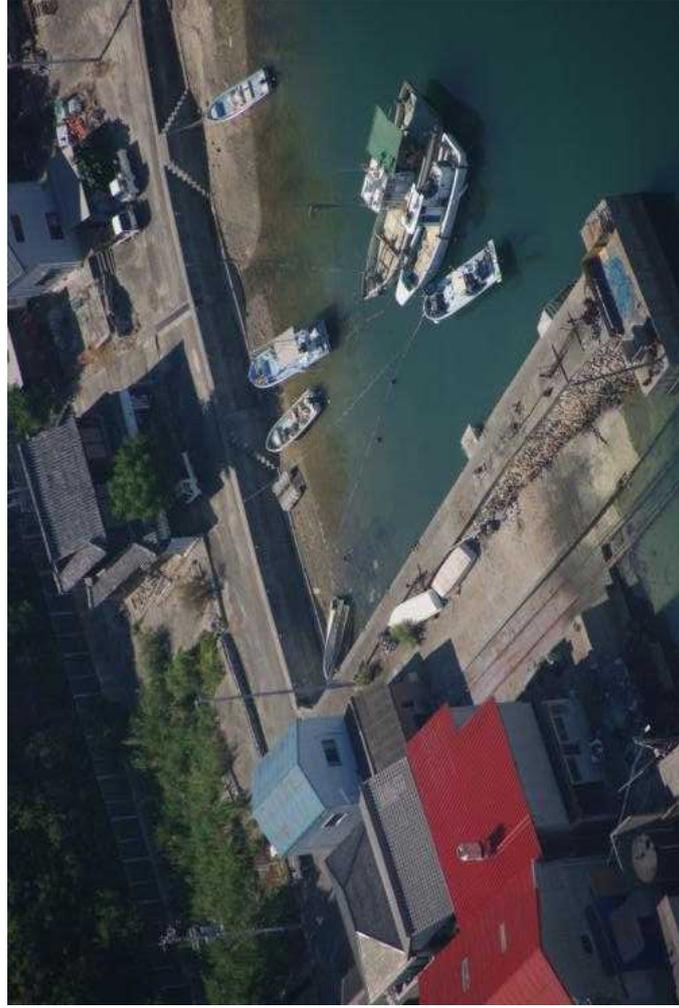
2010年8月18日 15:04

- ☐ MH796の墜落現場付近海底から発見揚収された同機のものと思われるデジタルカメラのメモリーカードに残されていた写真データの内容の確認作業を行ったところ、平成22年8月27日、別図1のとおり、廃船調査中のものと思われる写真等のデータが残っていることが判明した。

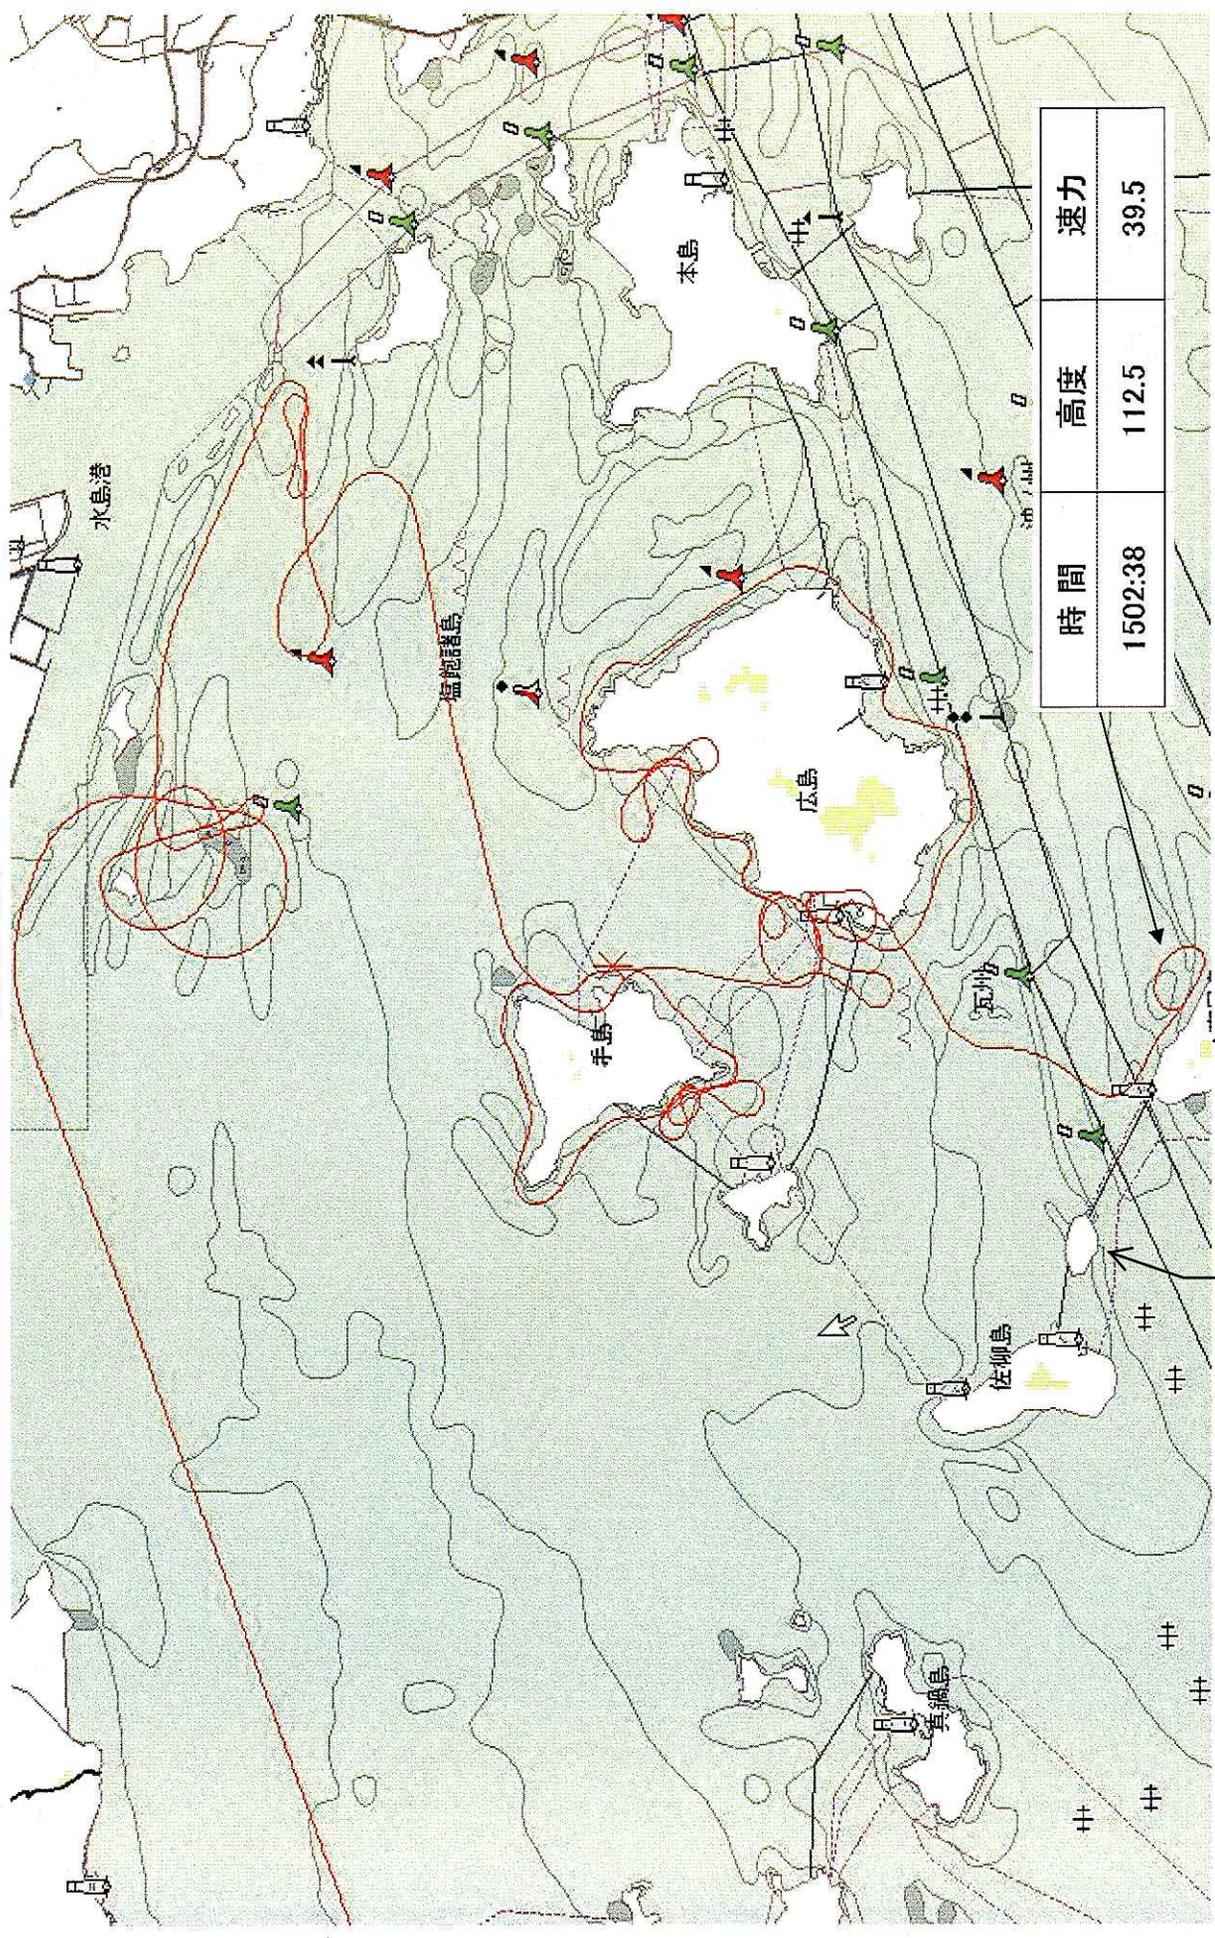
別図4

- ☐ 平成22年9月16日、事故機の航空機用データ伝送装置に接続されていたパソコン内のハードディスクから抽出された飛行データををもとに、事故機の飛行経路の一部が再現された。

- 再現できた飛行経路：別図4のとおり
- 時刻：13時32分37秒（広島航空基地出発）～15時10分04秒（小島南西海上上空）

※15時10分04秒の事故機の位置は、北緯34度19.9分、東経133度38.2分で、高度72.7m、速力86.2ノット

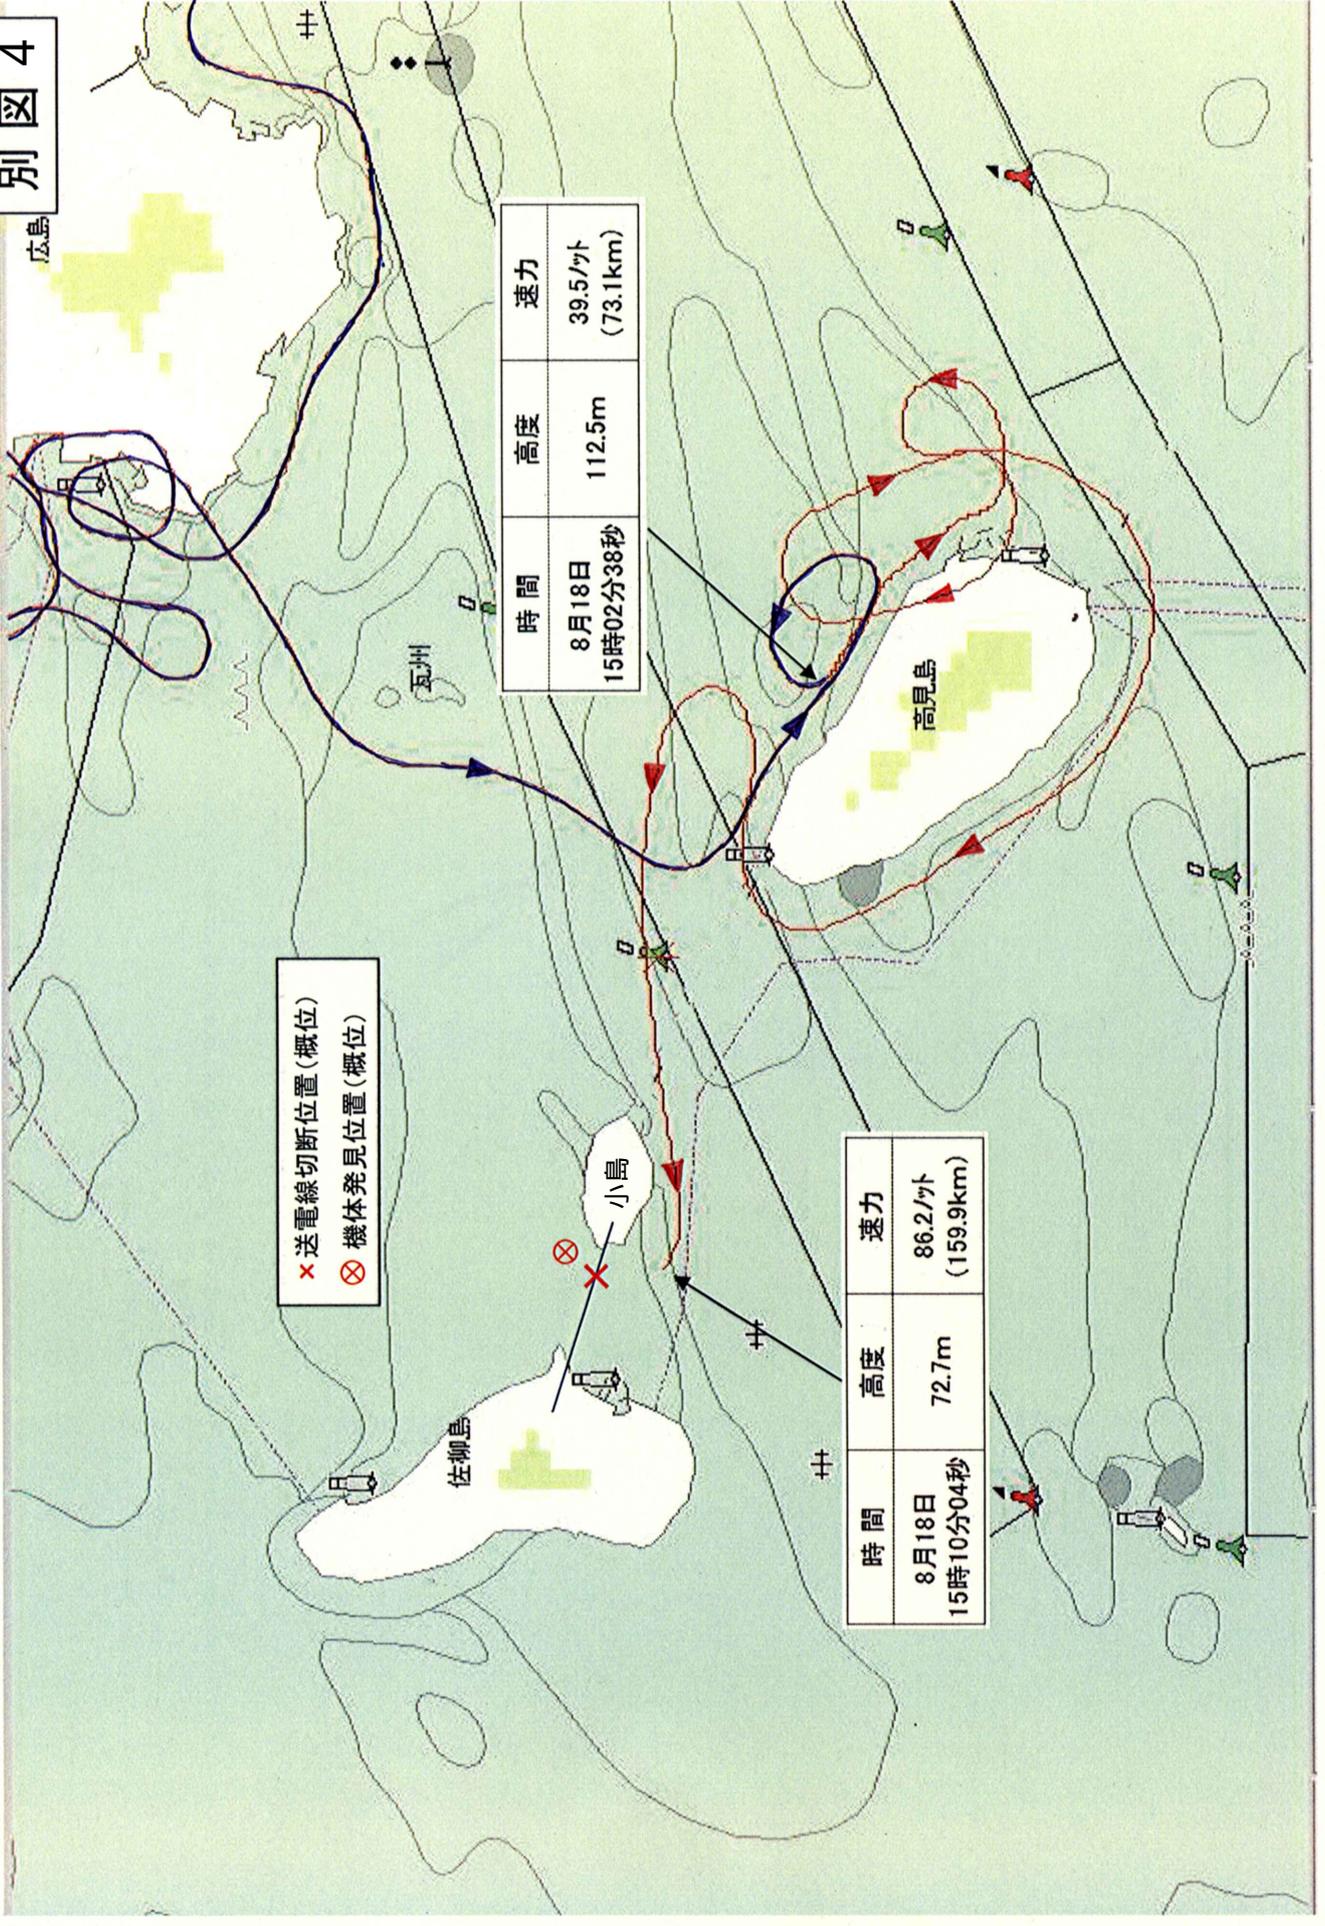
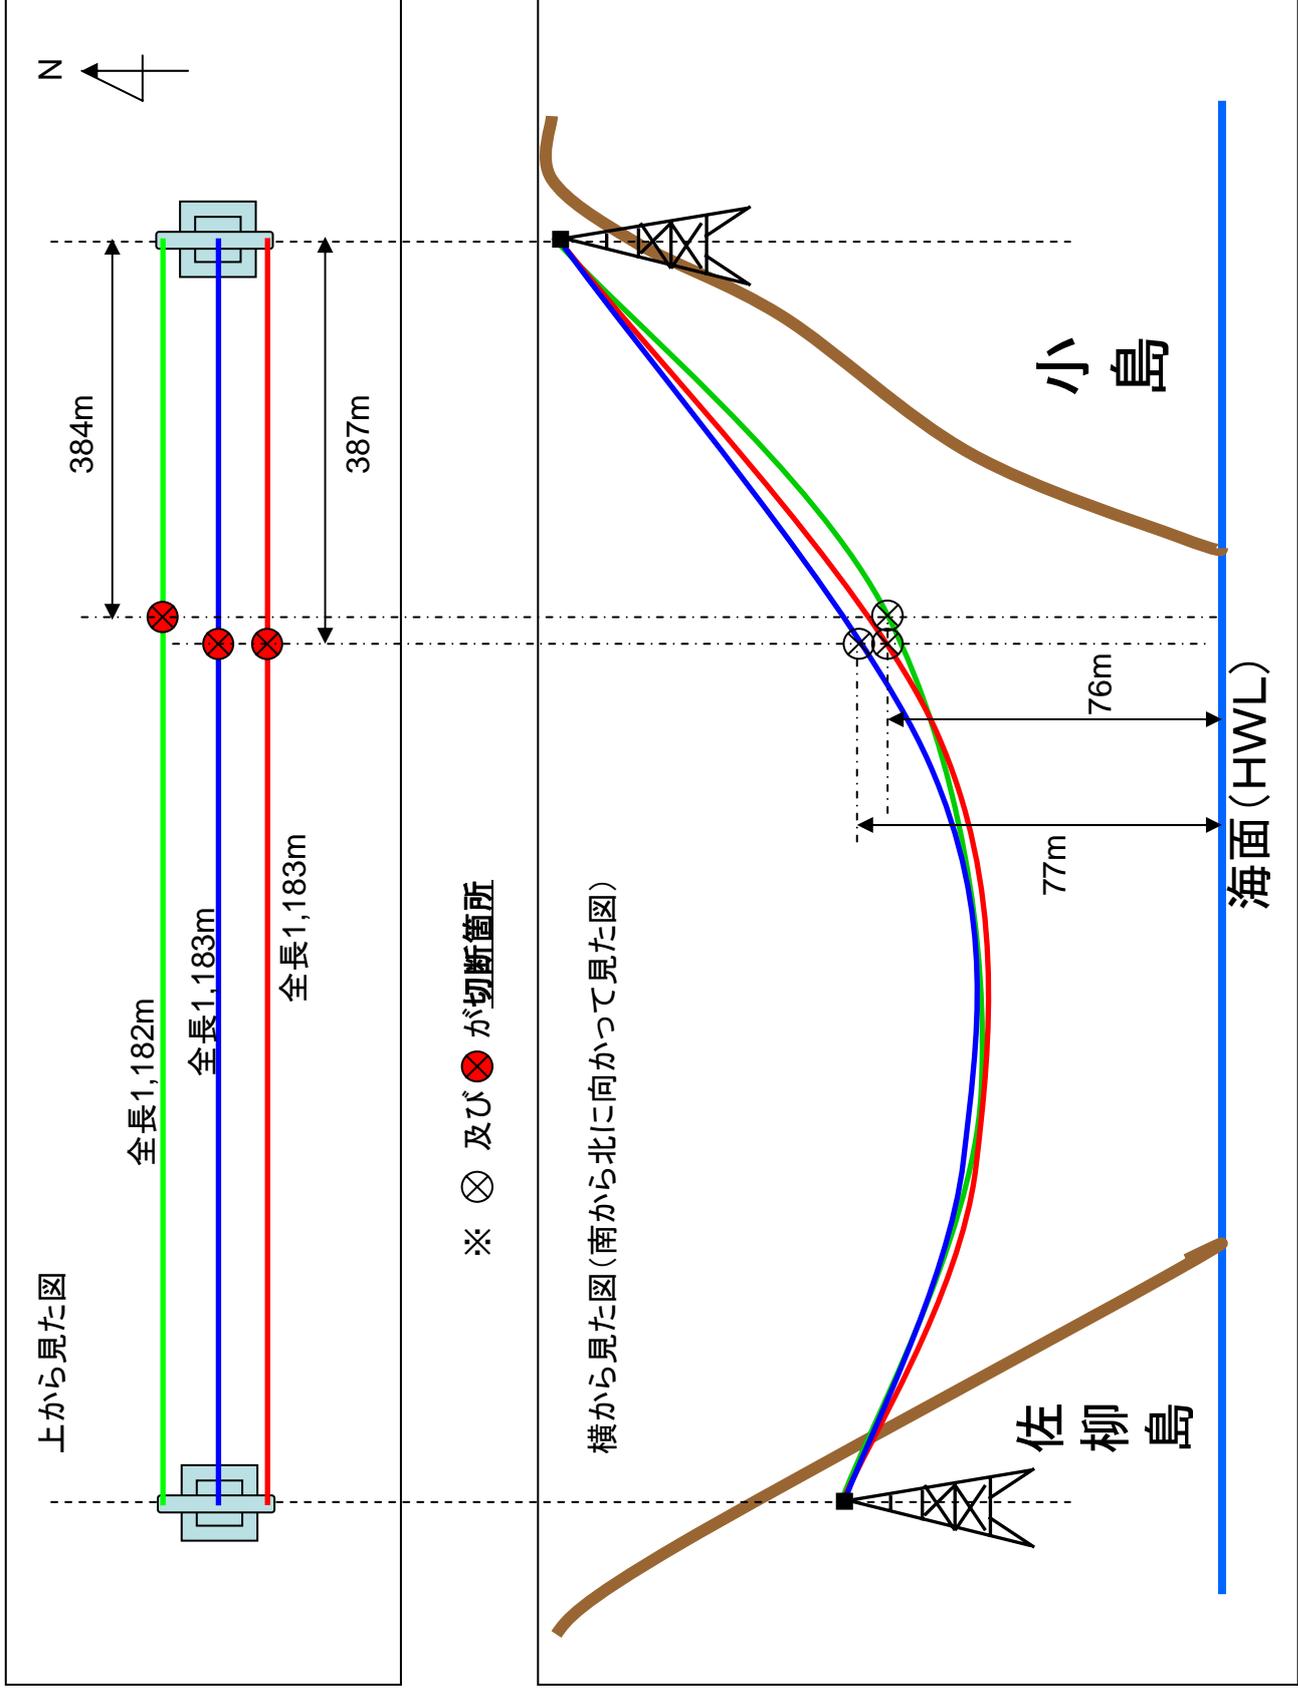
別図5

小島側の鉄塔からの距離 384～387 m

海面上の高さ 76～77 m

の範囲内において、送電線3本が切断していたことが判明した。

- ☐ 四国電力(株)から提供のあった送電線切断箇所は、別図5のとおり。

× 送電線切断位置(概位)
 ⊗ 機体発見位置(概位)

時間	高度	速度
8月18日 15時02分38秒	112.5m	39.5ノット (73.1km)

時間	高度	速度
8月18日 15時10分04秒	72.7m	86.2ノット (159.9km)
