平成 26 年 6 月 16 日
海上保安庁

西之島の火山活動の状況（6月13日観測）

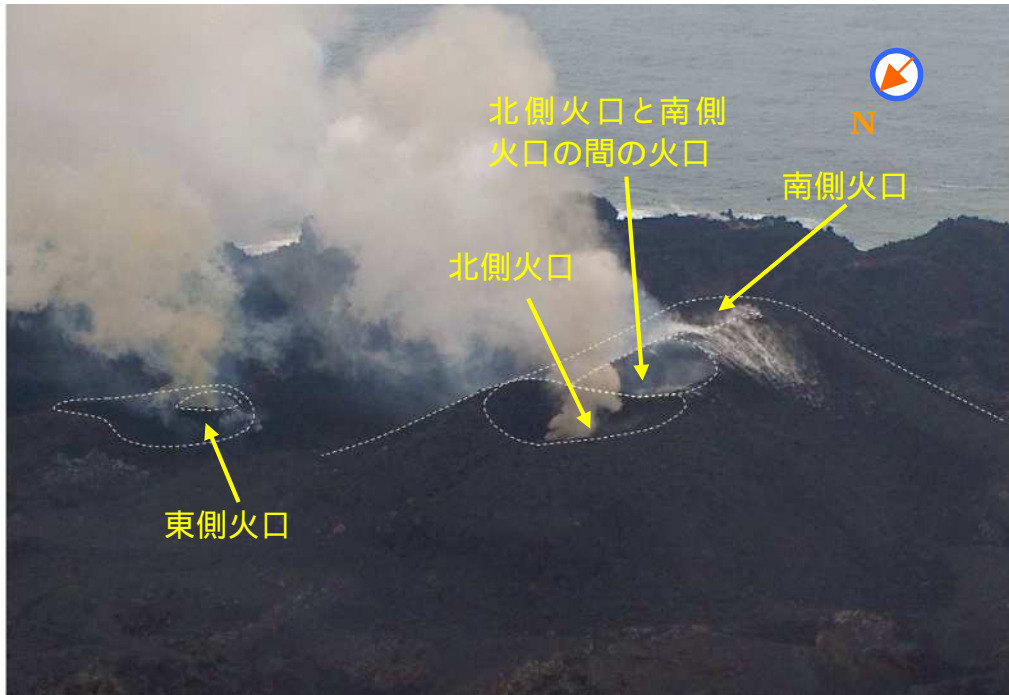
図1 南側火口以外の3カ所の火口から大量の噴煙が噴出しており、赤熱した溶岩片の噴出を繰り返している。(6月13日撮影)

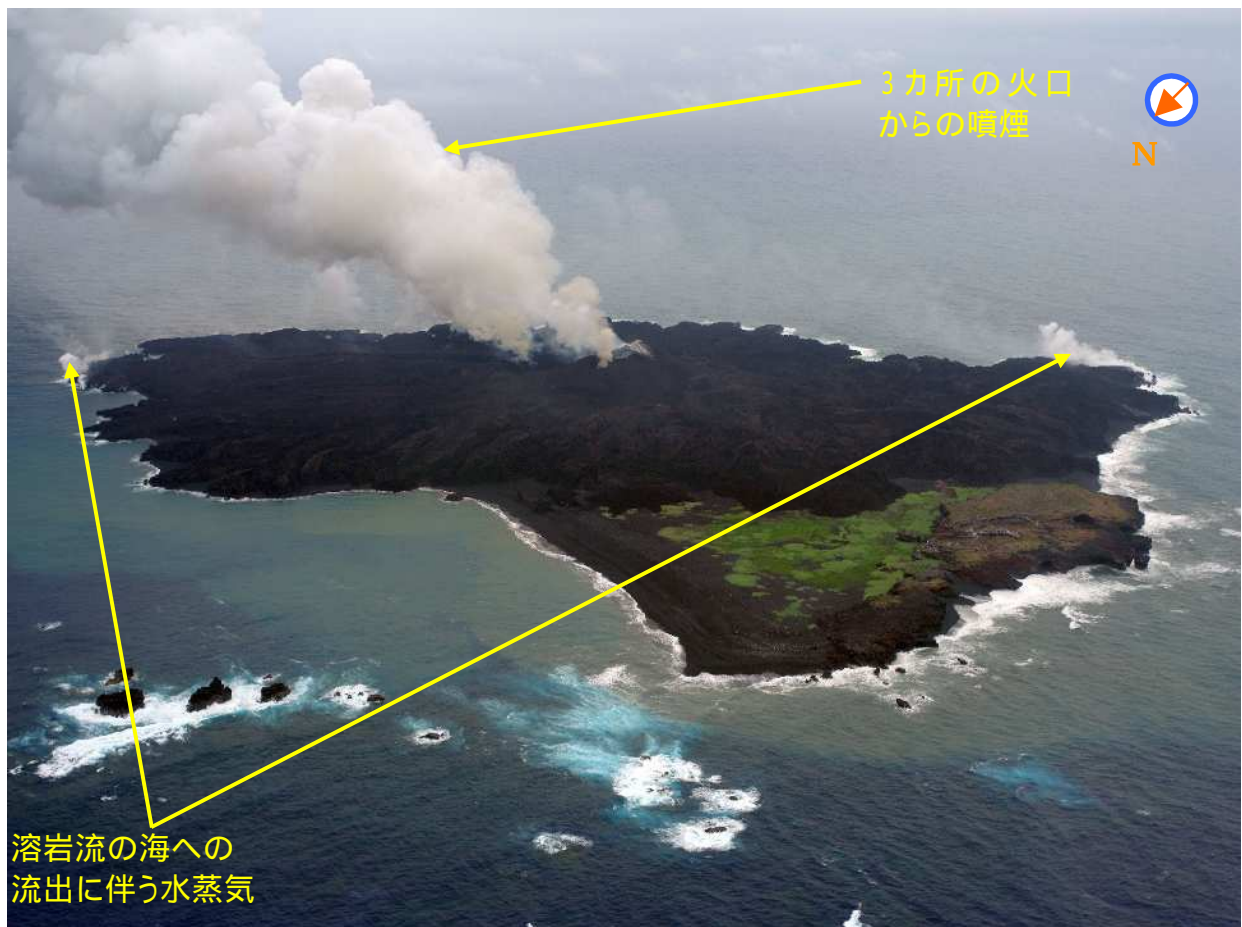
図2 西之島全景(6月13日撮影)
3カ所火口から大量の噴煙が噴出している。

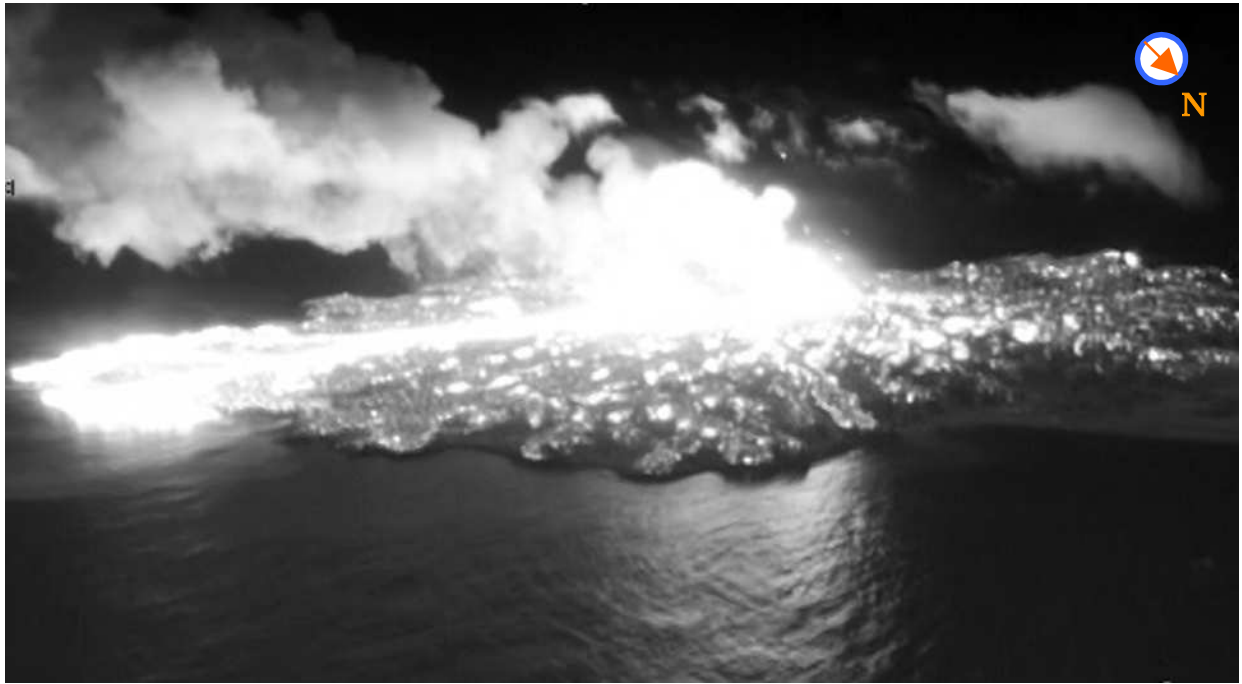
図3 西之島熱赤外線画像（6月13日撮影）
溶岩流が東側火口付近から東岸方向に扇状に広がっているのが確認できる。
（白色ほど高温であることを示す。）
