平成26年8月27日  
海上保安庁

## 西之島の火山活動の状況（8月26日観測）

8月26日、羽田航空基地所属航空機（MA722 みずなぎ）により、西之島の火山活動の観測を実施した。

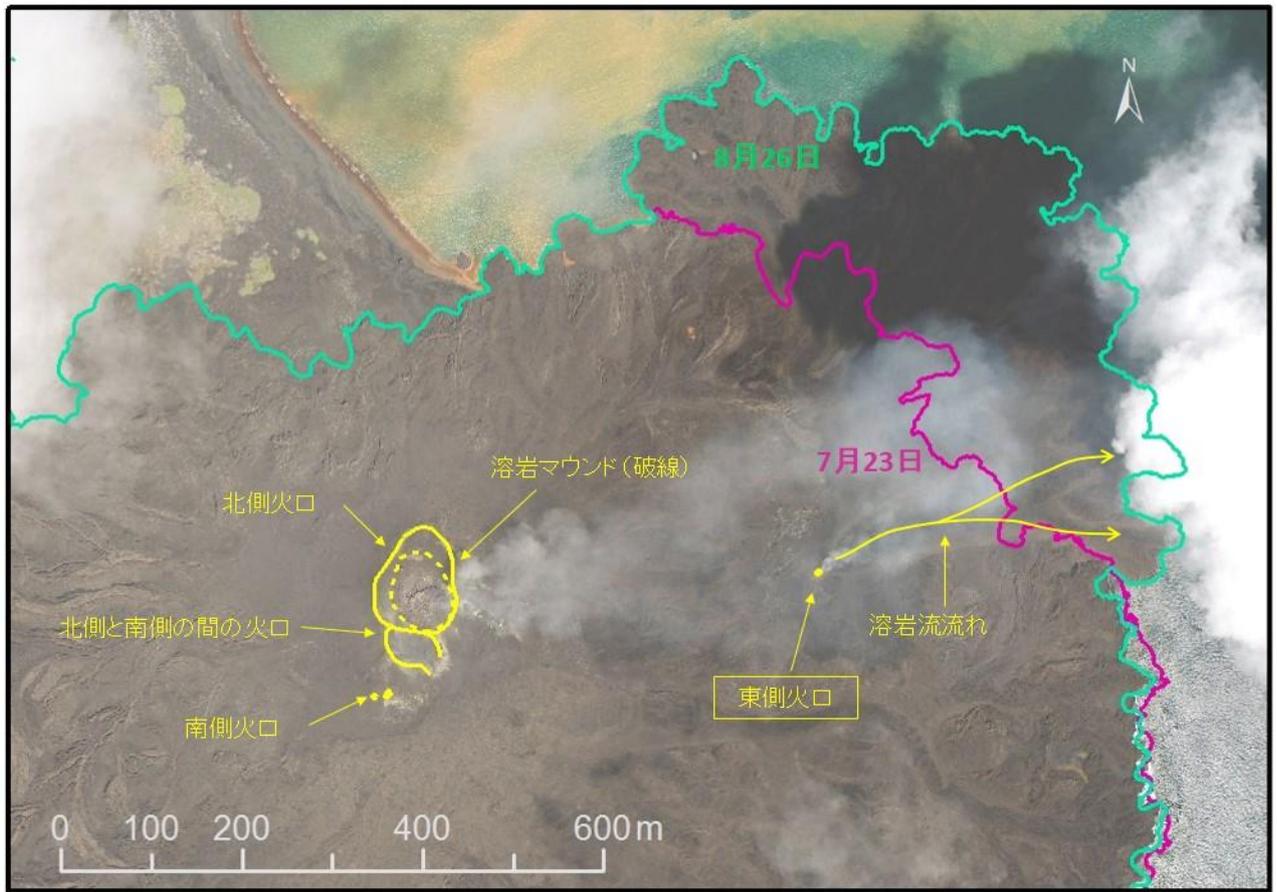
これまで確認された火口の他に、北側火口の東側に新たな火口（東側火口）が認められた。

図1 今回確認された火口の位置を示す。(8月26日撮影)

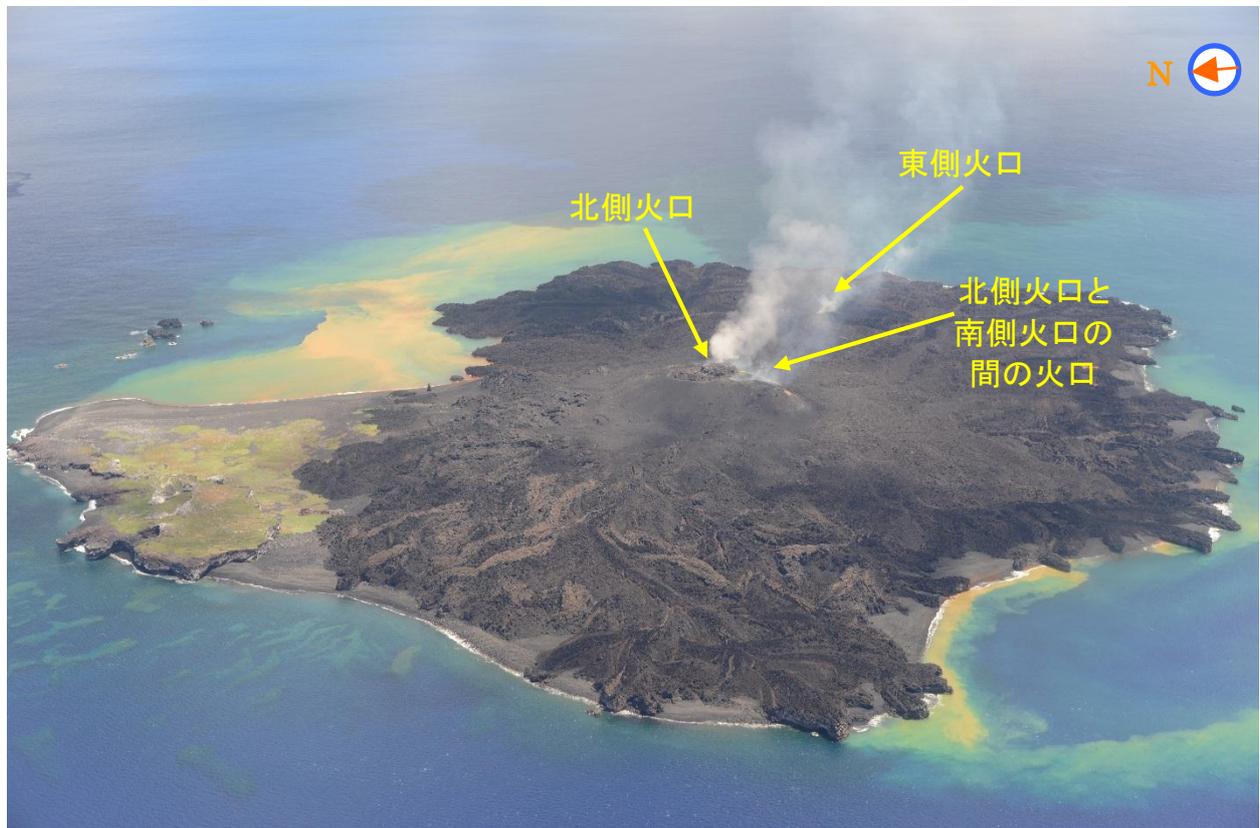
図2 3カ所の火口から噴煙が噴出している。(8月26日撮影)

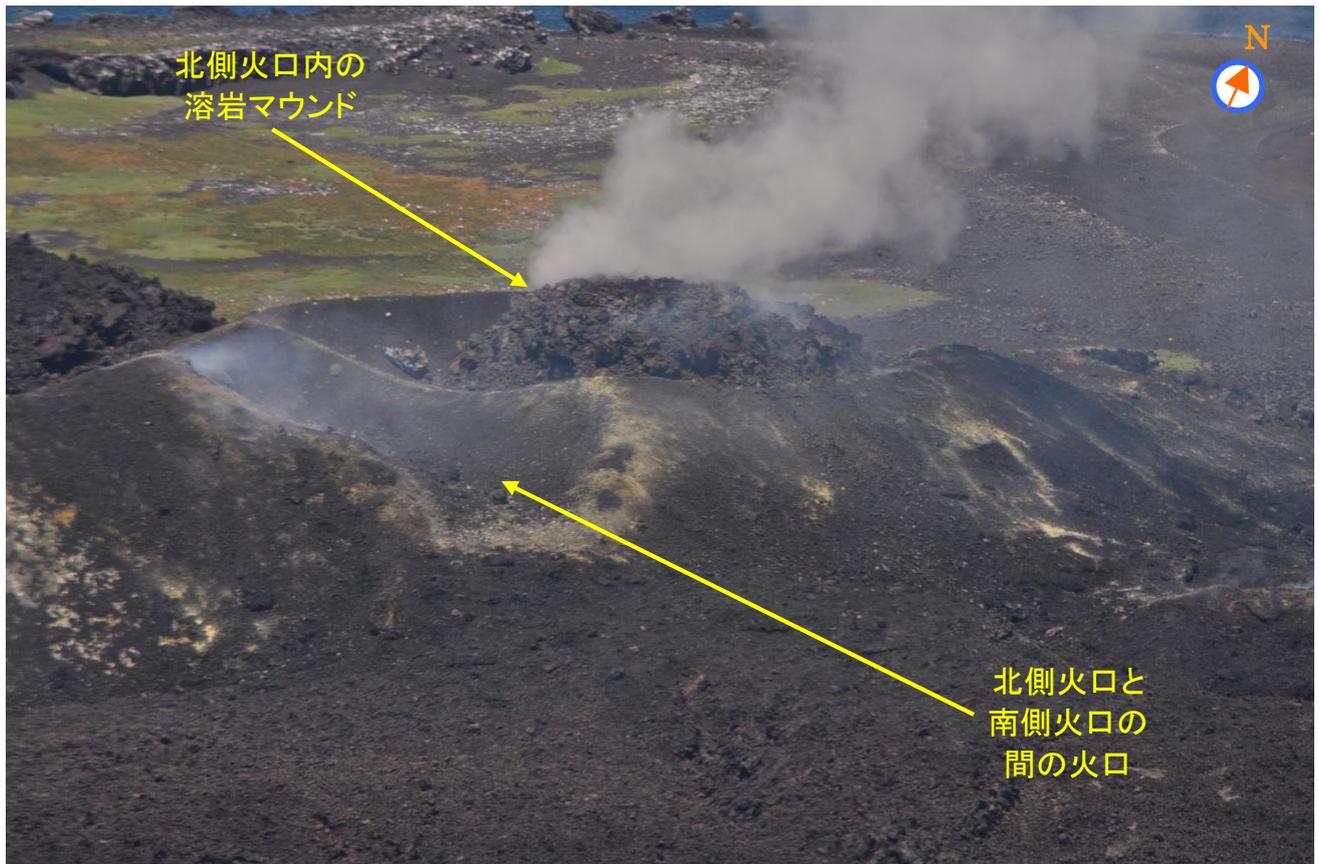
北側火口では、火口内に溶岩の湧き出し（溶岩マウンド）が認められ、約3、4分毎に溶岩片を伴った白色噴煙の噴出を繰り返していた。溶岩マウンドはほぼ楕円形で、大きさは長径約90m、短径約60mである。

なお、同乗した東京工業大学火山流体研究センターの野上健治教授からは、「北側火口内に溶岩マウンドの形成が認められる。今後、この溶岩マウンドが更に成長して火道の栓になり、爆発的噴火を引き起こす可能性があるので注視する必要がある。北東方向へ溶岩流が伸びているが、東側火口からの供給だけでなく、北側火口からも溶岩トンネルを通過して供給されているものと考えられる。」とのコメントが得られた。

北側火口内の  
溶岩マウンド

北側火口と  
南側火口の  
間の火口

図3 北側火口内の溶岩マウンド（8月26日撮影）

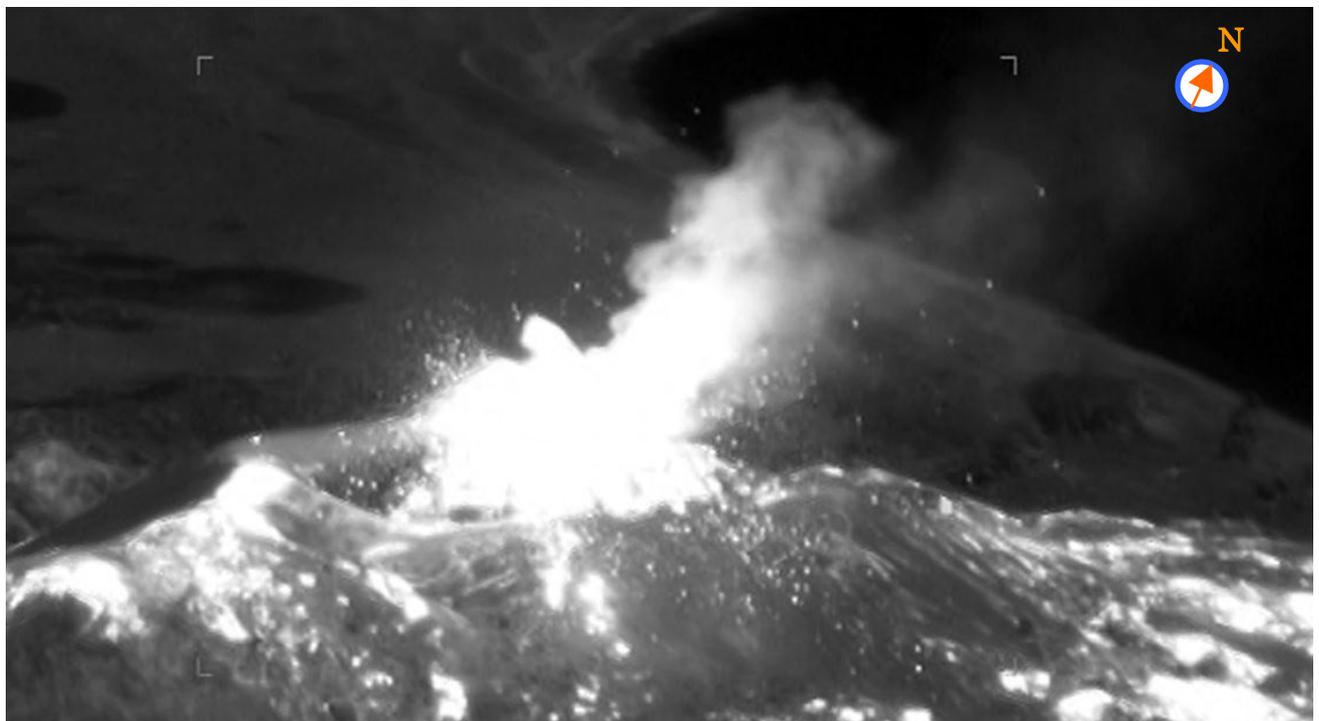
図4 北側火口では溶岩片の噴出が認められる。（8月26日撮影）  
（熱赤外線画像：白色ほど高温であることを示す。）

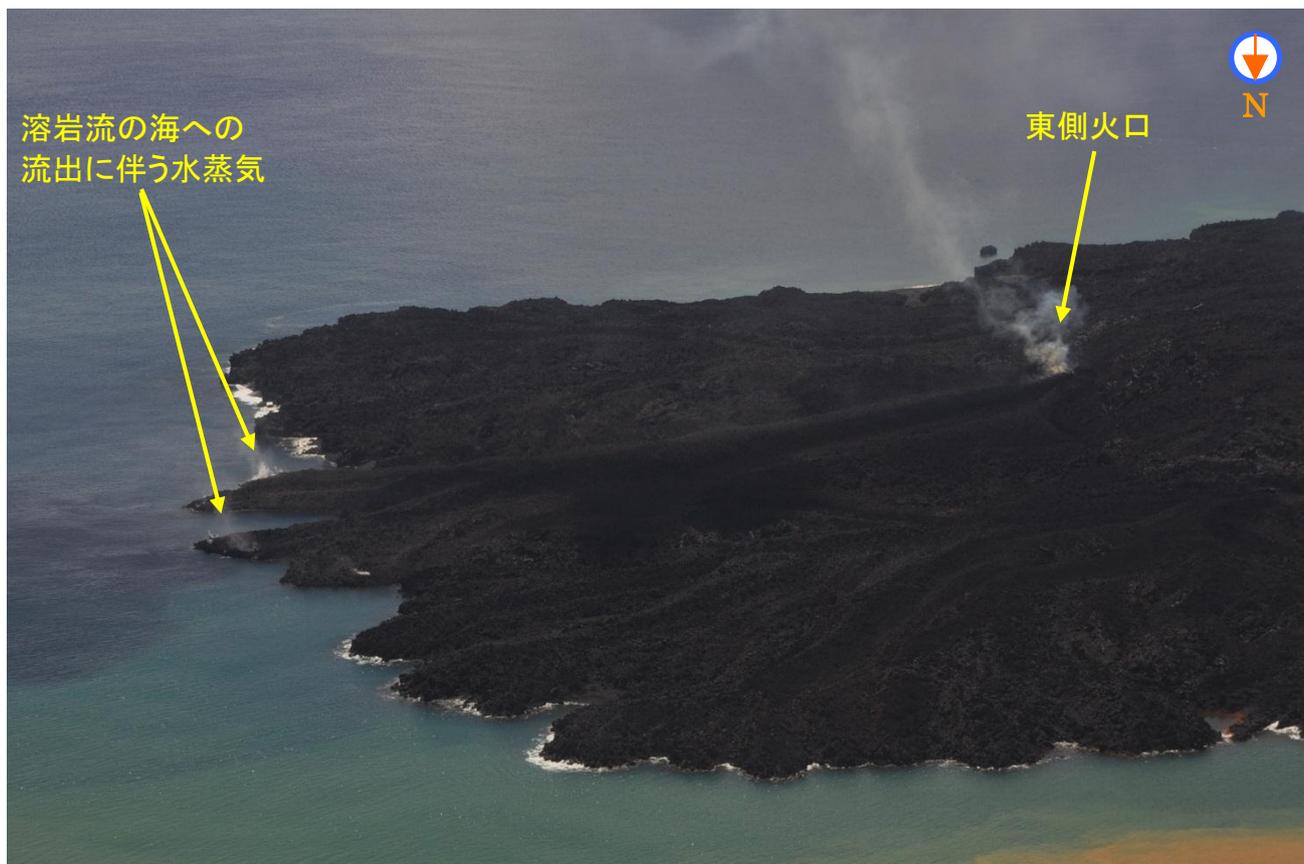
東側火口では、白色の噴煙を連続的に噴出していた。熱画像からは東側火口付近から東側海岸まで溶岩流の流出が確認できた。

図5 東側火口から白色の噴煙を噴出している。(8月26日撮影)

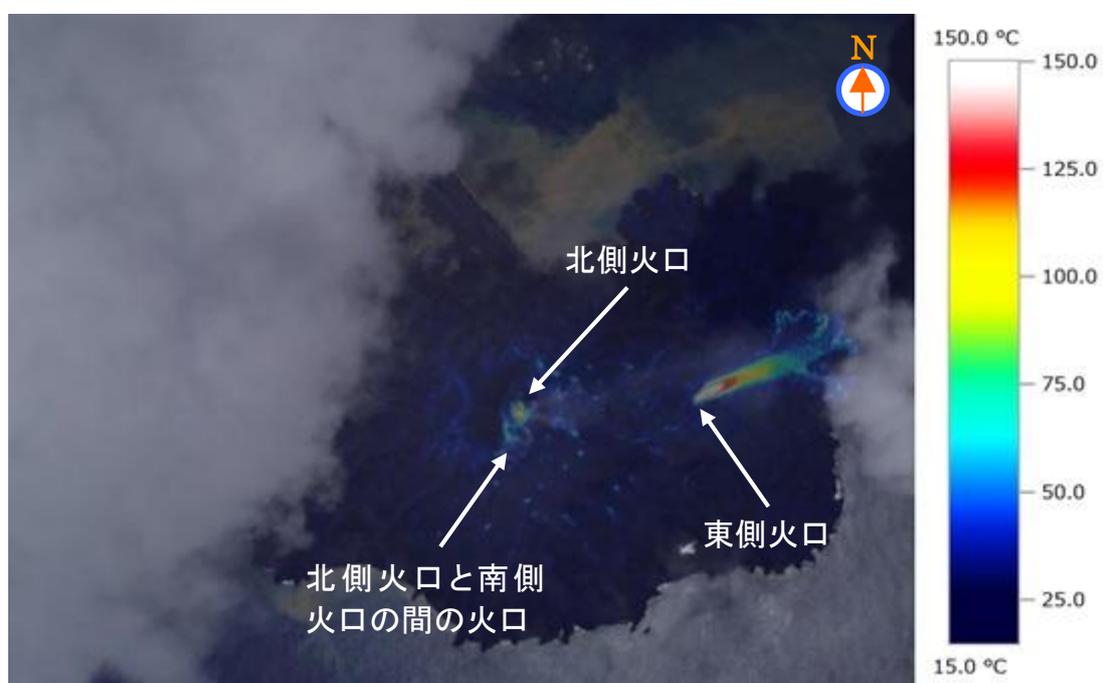
図6 熱画像の解析結果 (8月26日撮影)  
溶岩流が東側火口付近から北東岸方向に流れているのが確認できる。

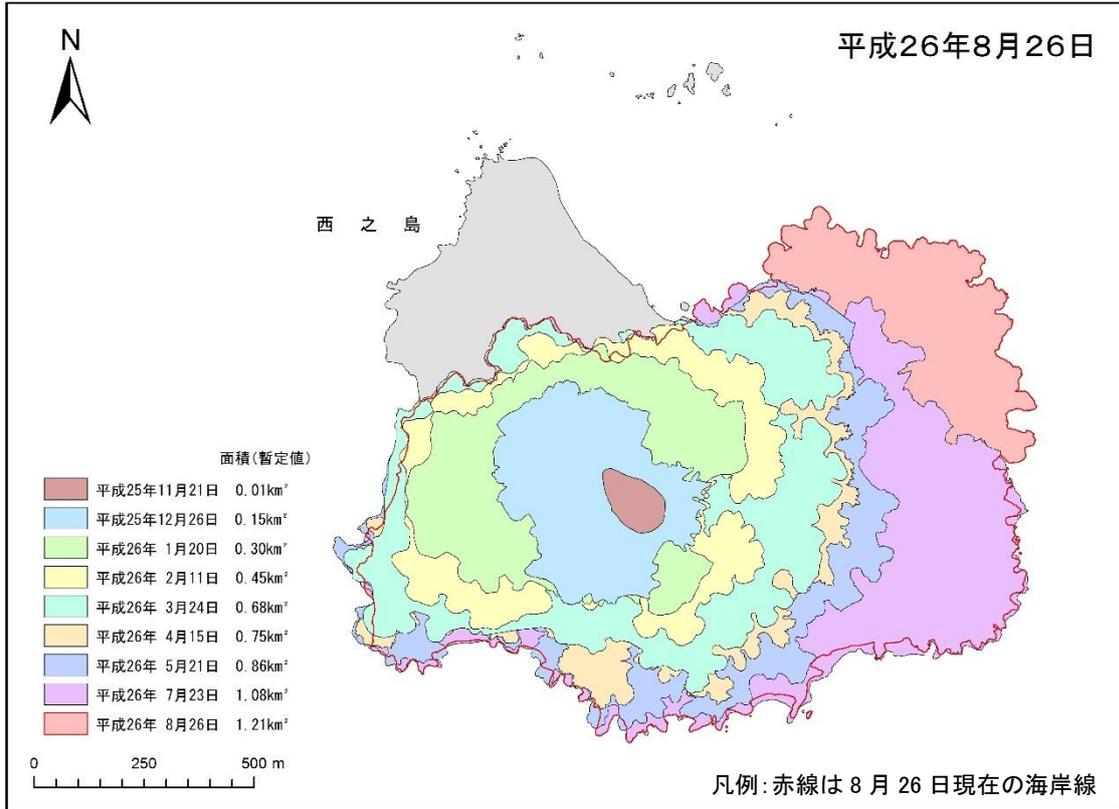
流出した溶岩によって新たに形成された陸地は、7月23日と比較して北東方向に拡大していた。また、西岸から南岸にかけて波浪による浸食と思われる海岸線の後退箇所が認められた。

- ・東西：約 1,550 m（7月23日時点 東西：約 1,550 m）
- ・南北：約 1,250 m（7月23日時点 南北：約 1,050 m）
- ・面積：約 1.21 平方 km、東京ドームの約 26 倍

（7月23日時点 約 1.08 平方 km、東京ドームの約 23 倍）

図7 新たに形成された陸地部分の形状変化の様子
