平成 26 年 10 月 17 日
海 上 保 安 庁

西之島の火山活動の状況（10月16日観測）

10月16日、羽田航空基地所属航空機（MA725 みずなぎ）により、西之島の火山活動の観測を実施した。

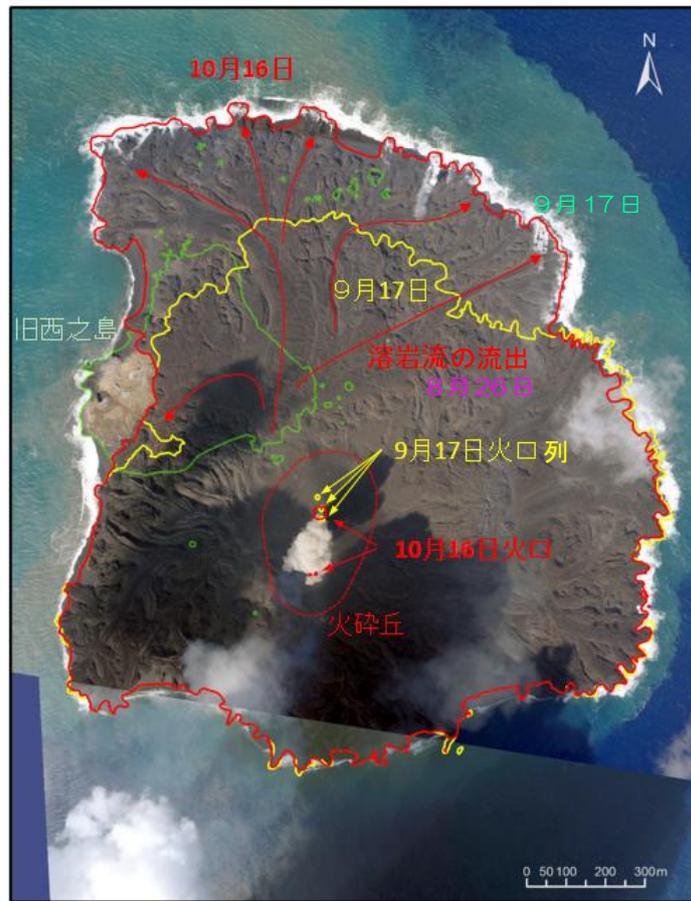
図1 火砕丘及び火口の位置（10月16日撮影）

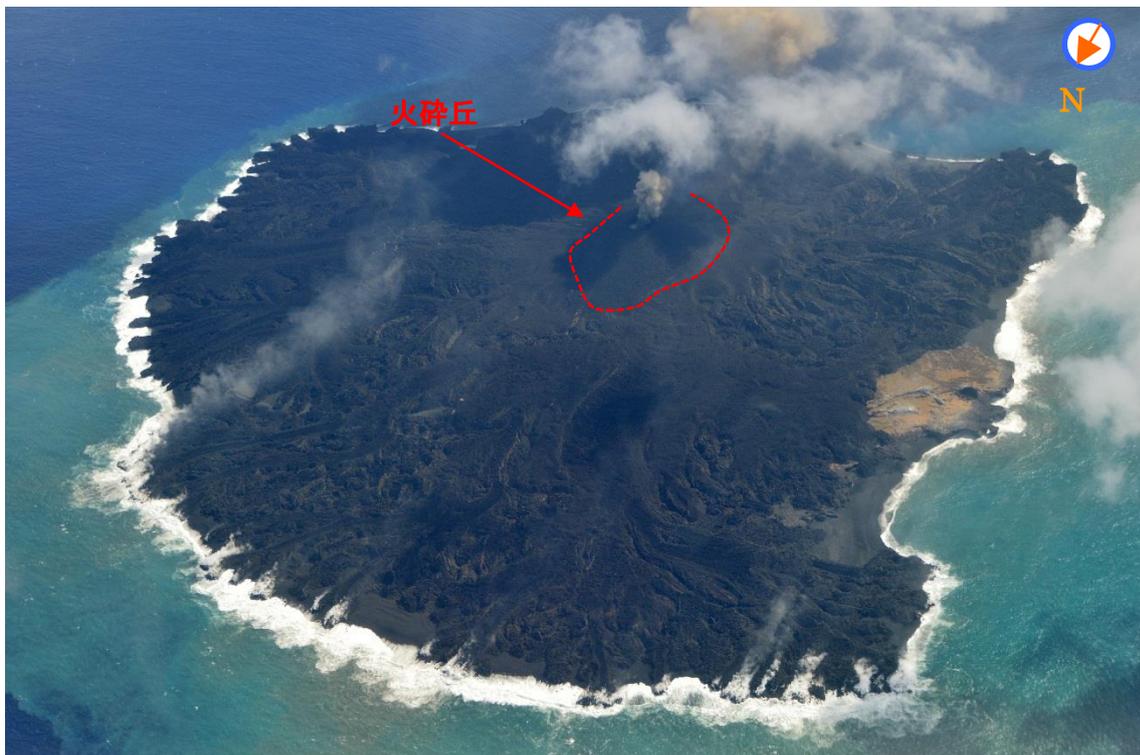
図2 北西方向から見た西之島（10月16日撮影）

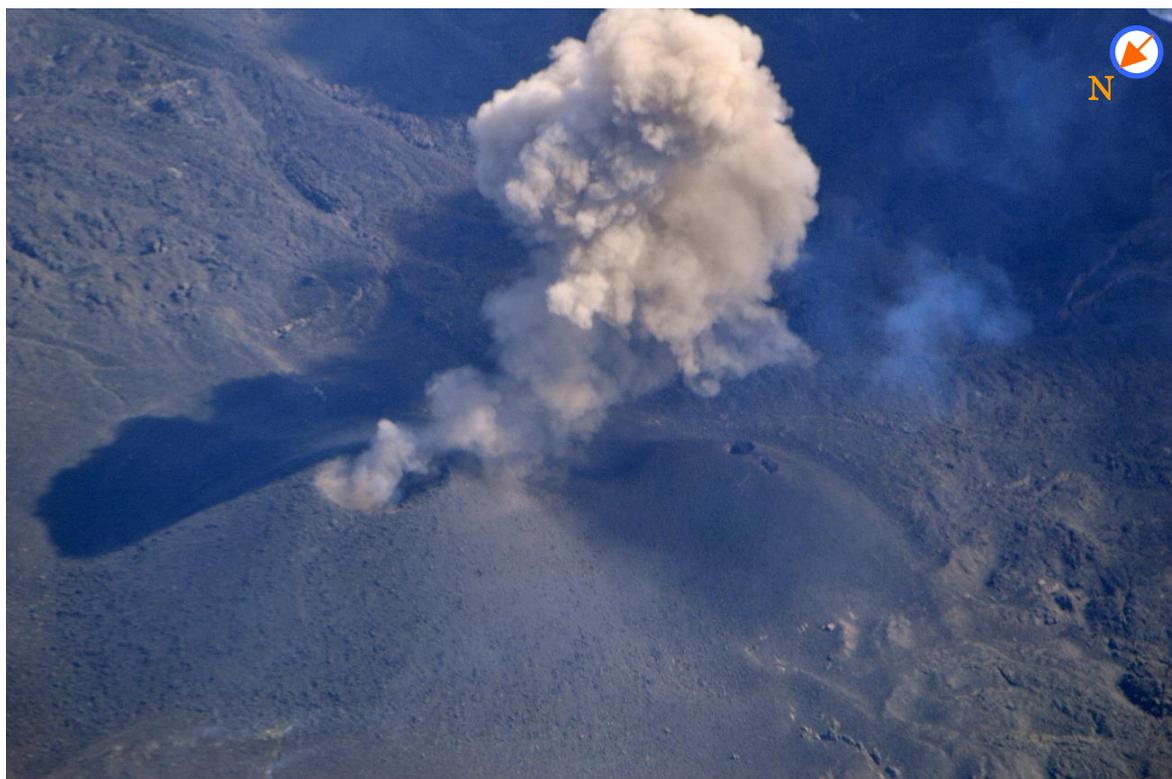
前回確認された火砕丘にある火口から、溶岩片の噴出を伴う褐色噴煙を1分間に5～6回の頻度で噴出していた。溶岩流が火砕丘から北方向に流出し、北側に新たな陸地が大きく形成されていた。

図3 火砕丘の火口から噴煙を噴出（10月16日撮影）

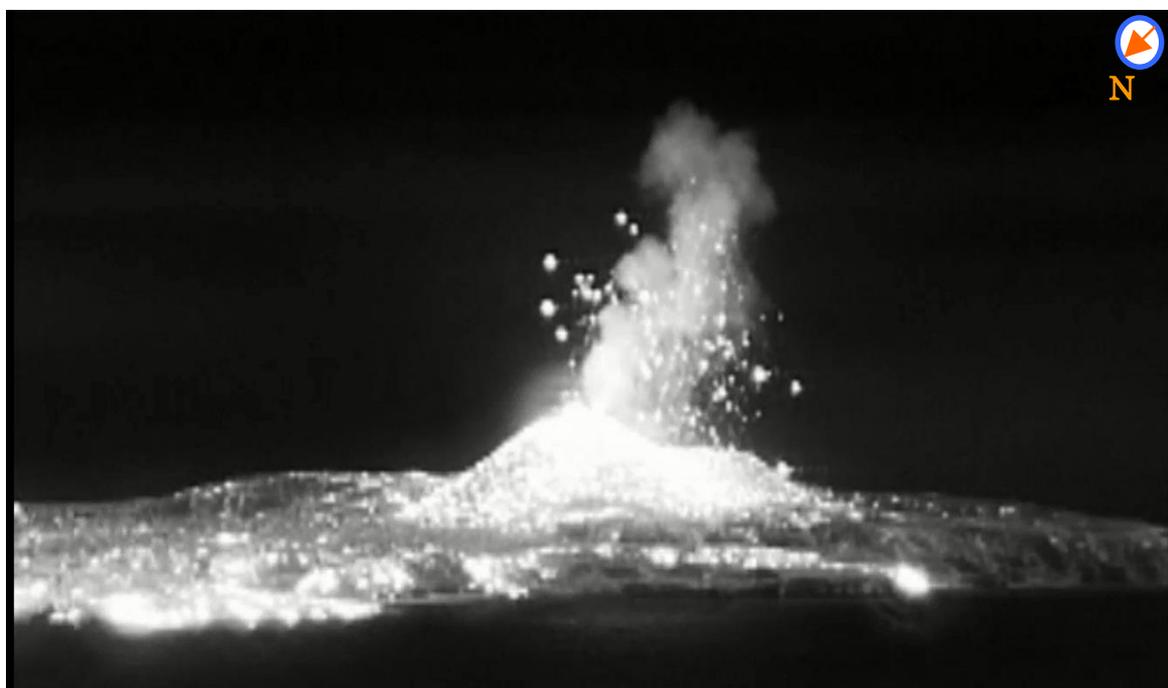
図4 火砕丘の火口から溶岩片を噴出（10月16日撮影）
（熱赤外線画像：白色ほど高温であることを示す。）

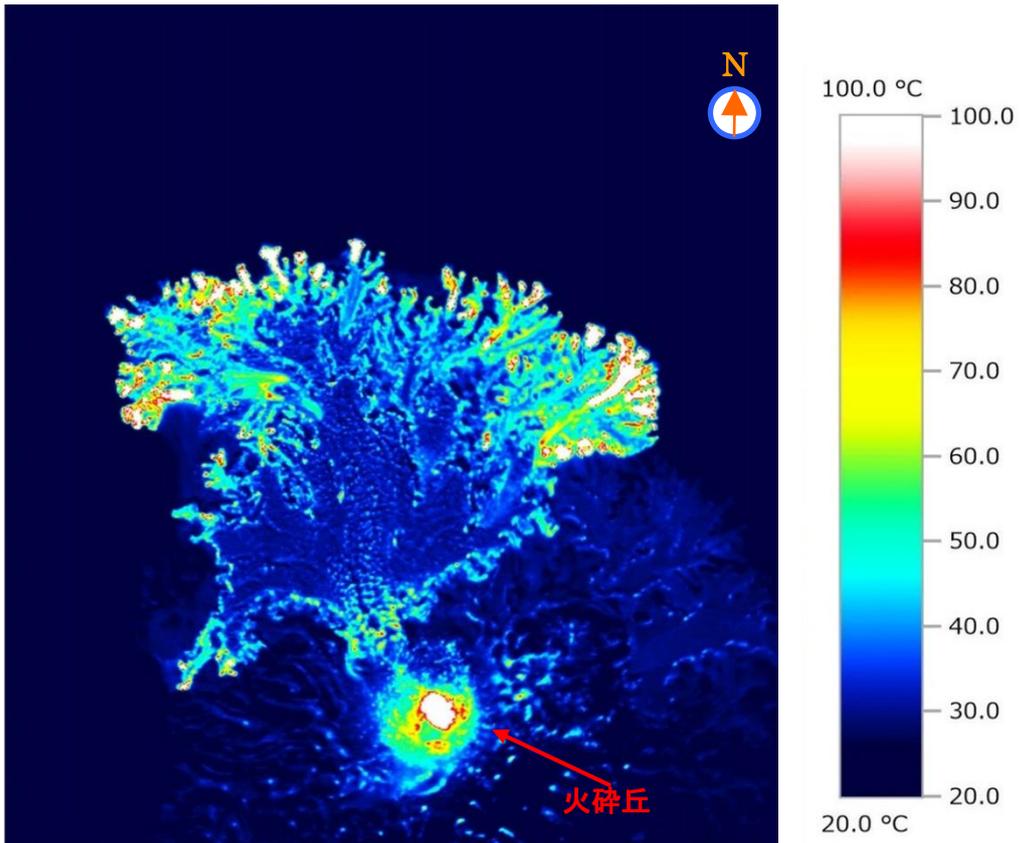
図5 熱画像の解析結果（10月16日撮影）
 溶岩流が火砕丘から北方向に扇状に流れているのが確認できる。

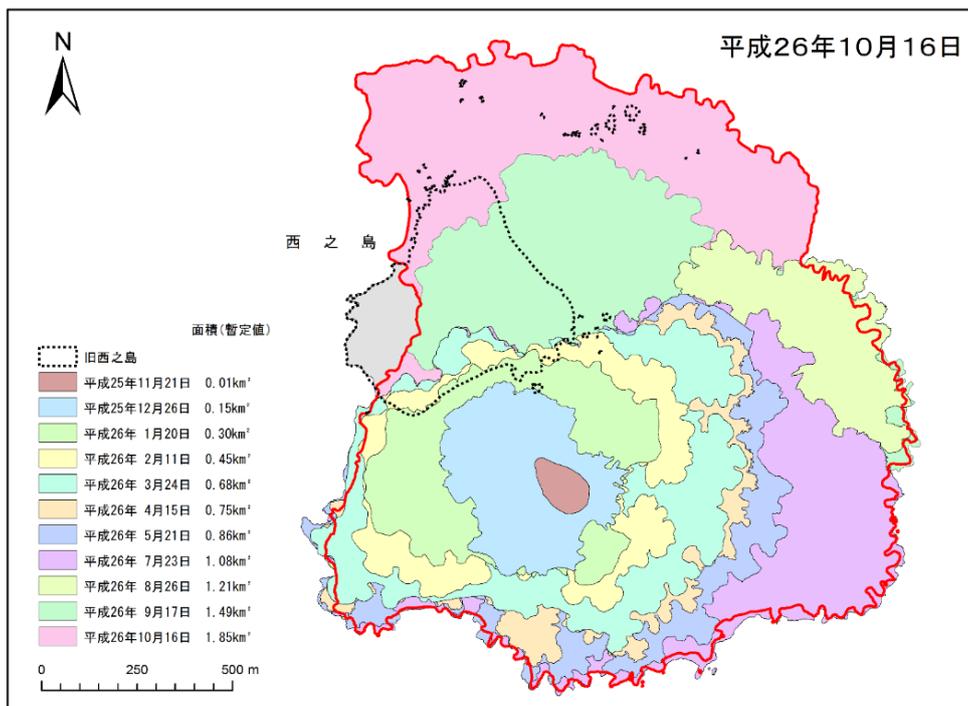
前回と比較して、北方向に拡大していた。また、西岸から南岸、東岸にかけて波浪による浸食と思われる海岸線の後退箇所が認められた（図6参照）。

図6 新たに形成された陸地部分の形状変化の様子
 赤線は10月16日現在の陸地の外縁（旧西之島を除く）
