海上保安庁・国土交通省水管理・国土保全局連携による
東北地方太平洋沖地震による津波後の海底地形測量の実施結果について

海底地形測量の実施結果(測定の精度)

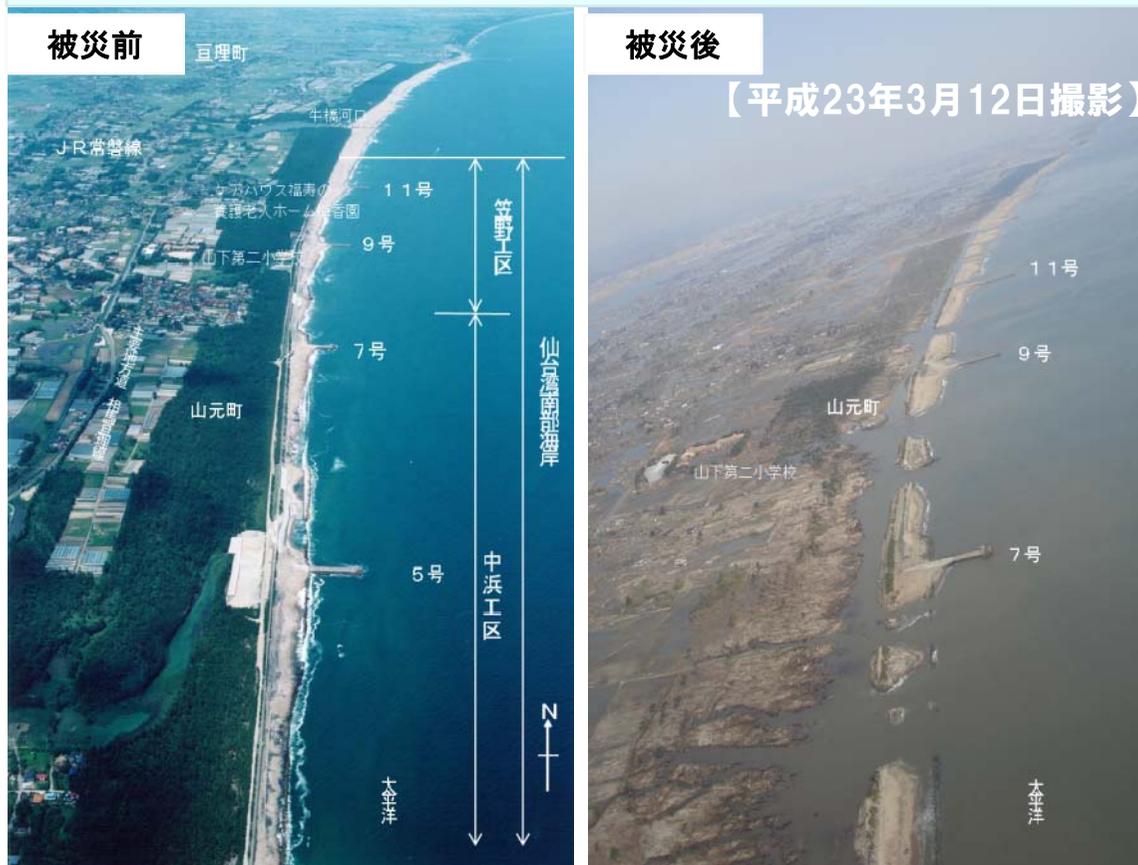
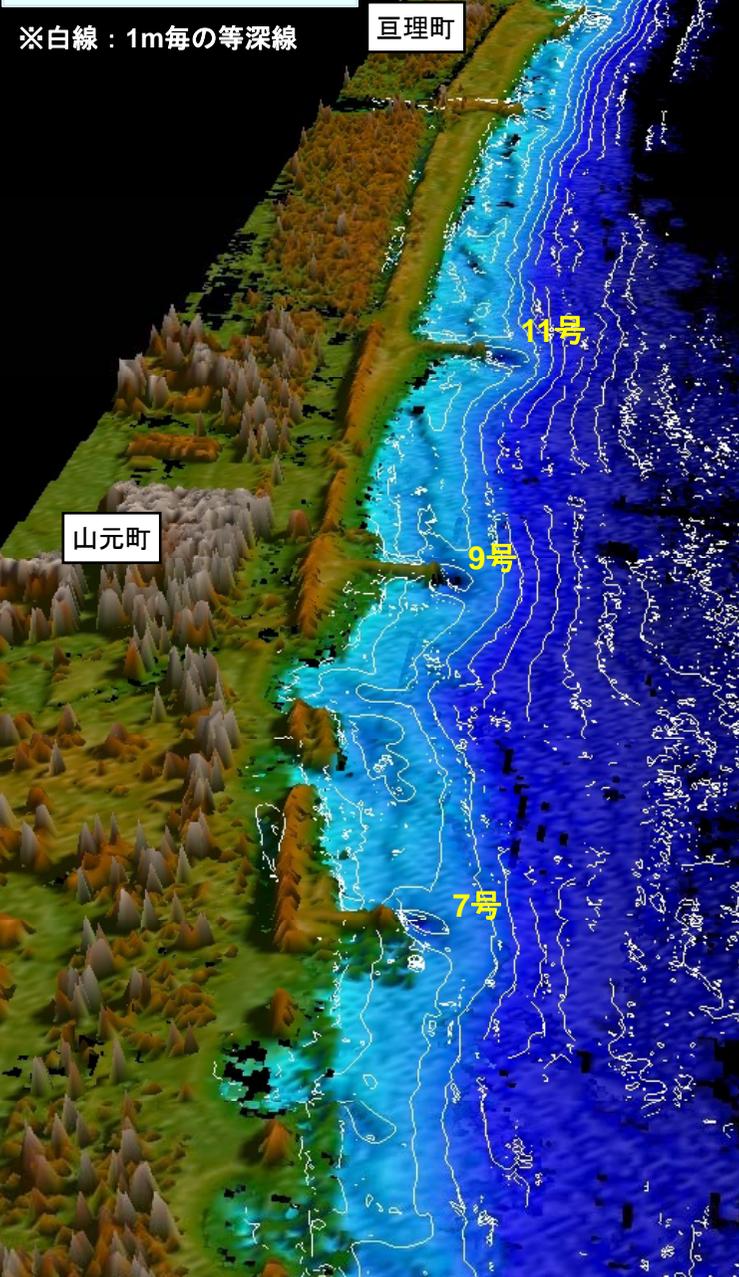
今回の測量データ

- ・浅海部の起伏等の詳細な海底地形を面的に取得
- ・海岸堤防の被災状況や海岸線・海底の侵食状況を確認
- ・今後、継続的にモニタリングを実施する予定

この海域の既存の海底地形データ(150m四方に1点程度)に対し、900倍の高密度(5m四方に1点)のデータを取得し、詳細な海底地形を三次元的に把握することが可能となりました。

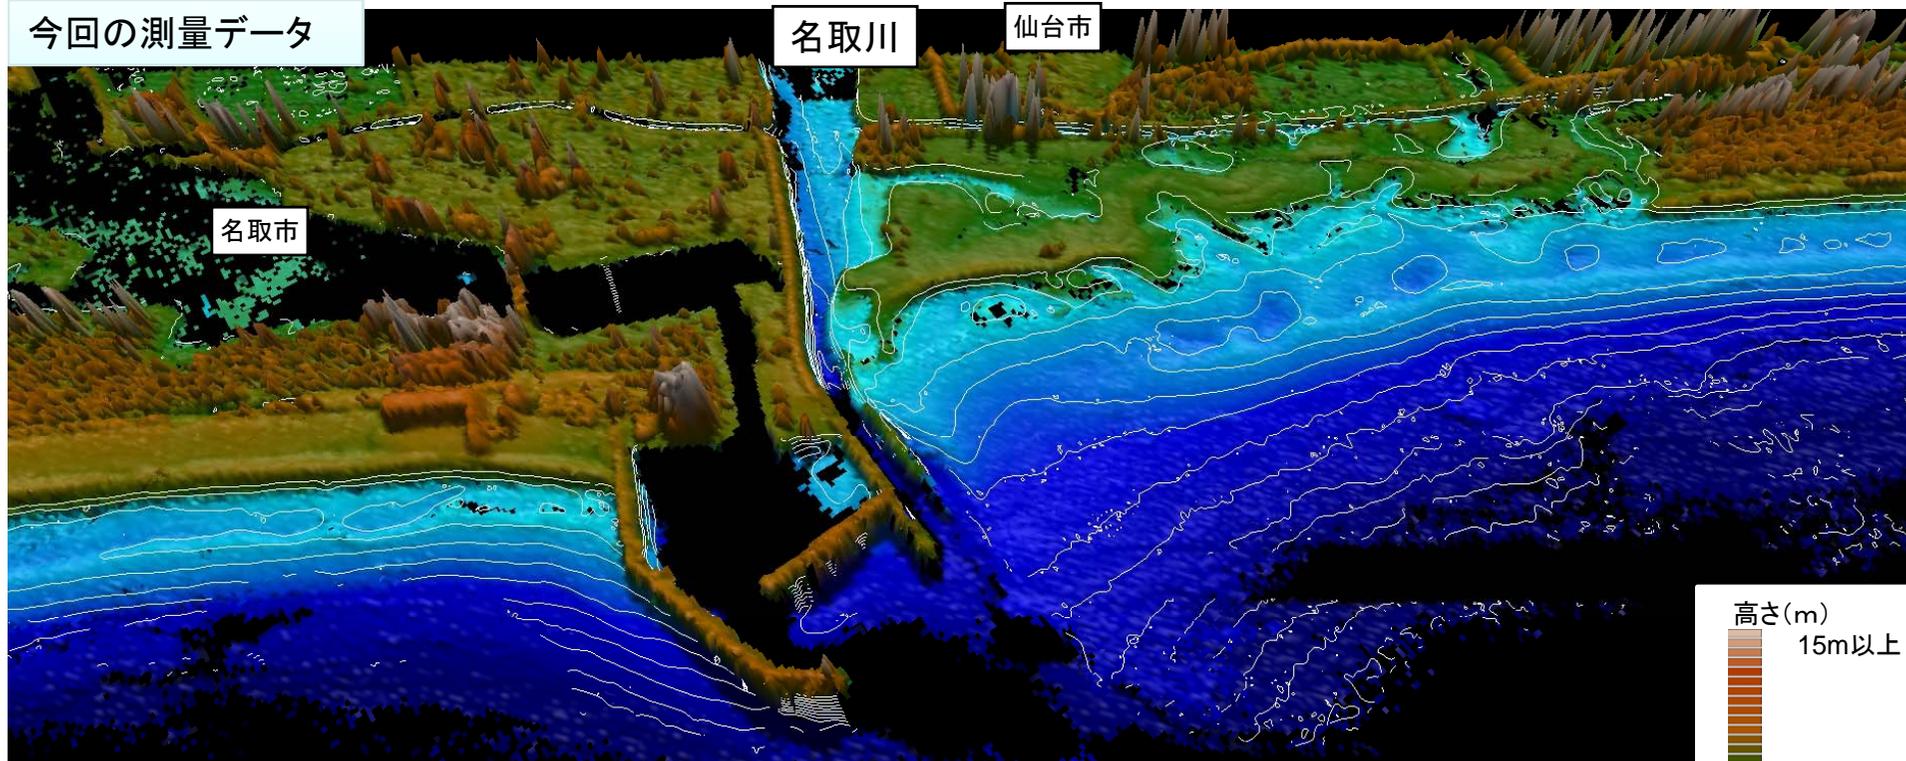
今回の測量データ

名取川

仙台市

名取市

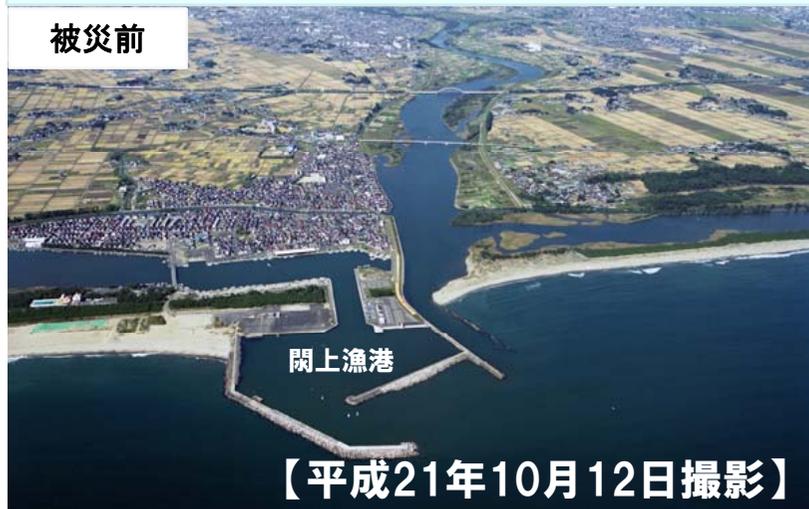
名取川河口部 被災前後比較写真

被災前

【平成21年10月12日撮影】

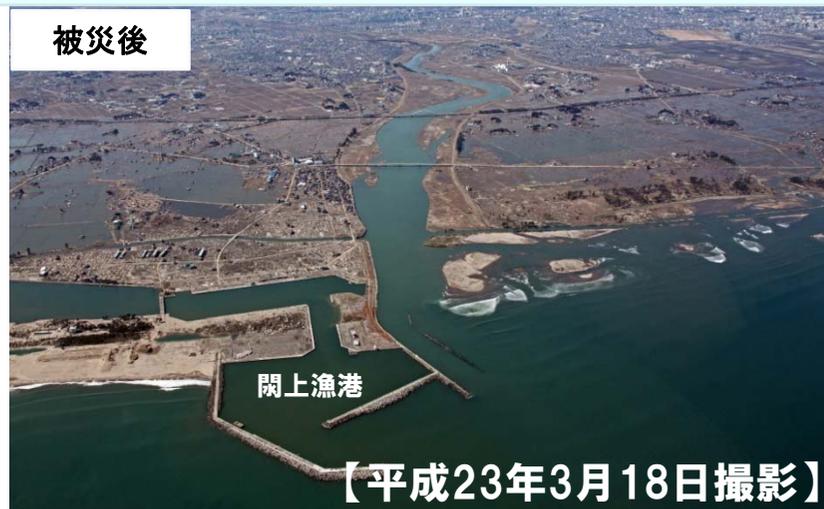
被災後

【平成23年3月18日撮影】

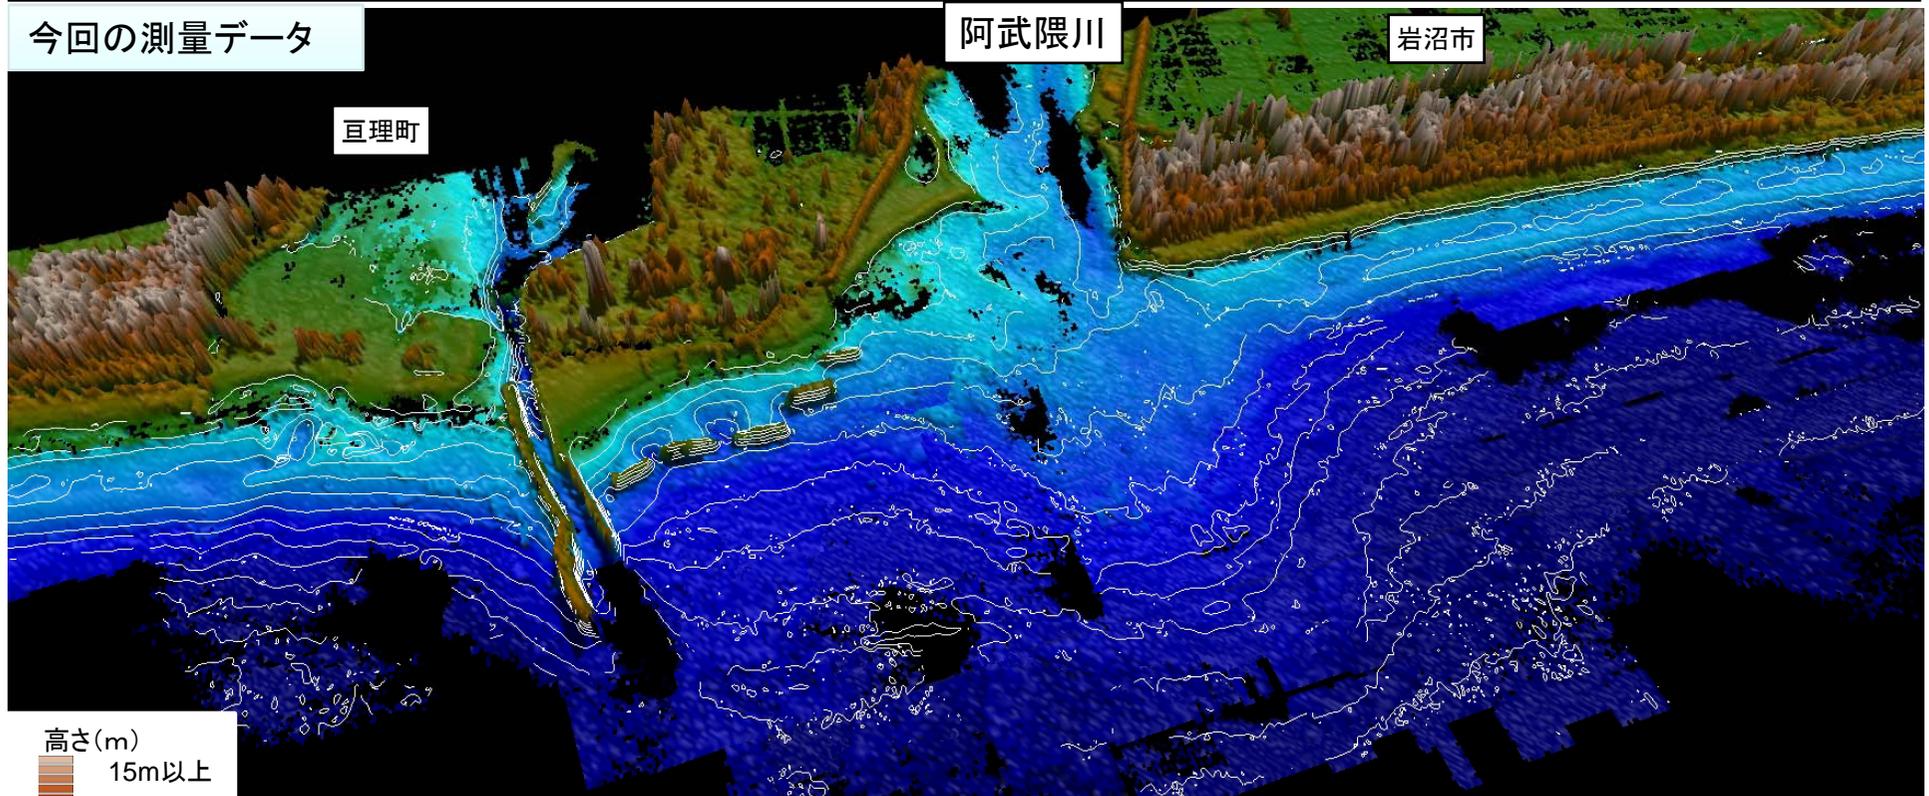
今回の測量データ

阿武隈川

岩沼市

亘理町

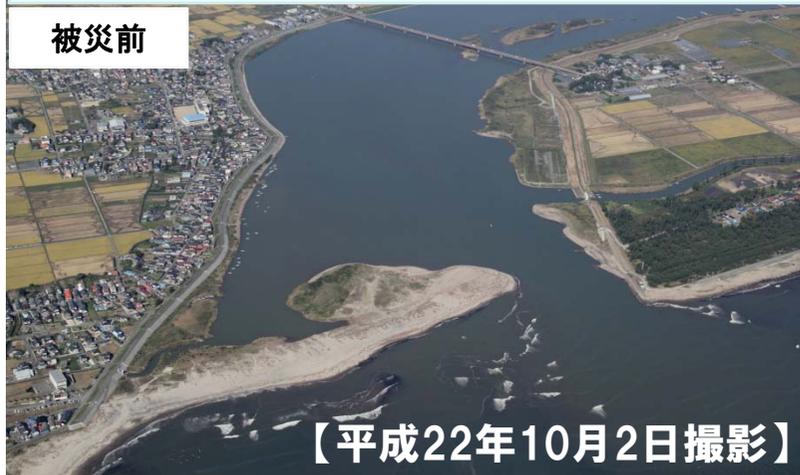
阿武隈川河口部 被災前後比較写真

被災前

【平成22年10月2日撮影】

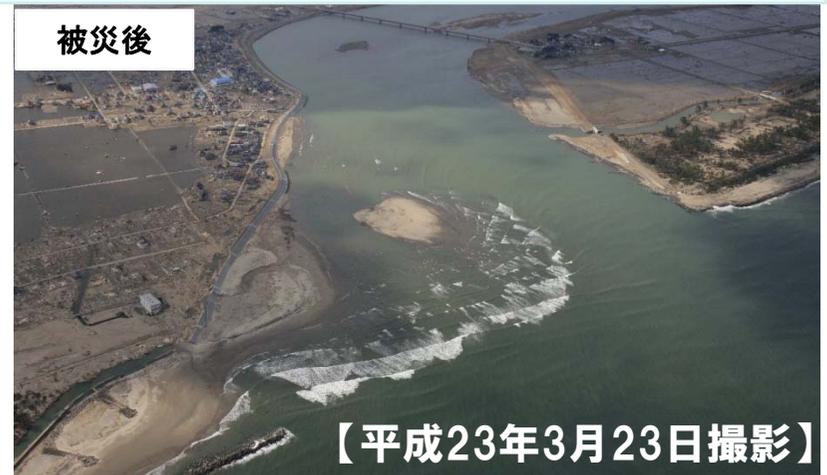
被災後

【平成23年3月23日撮影】

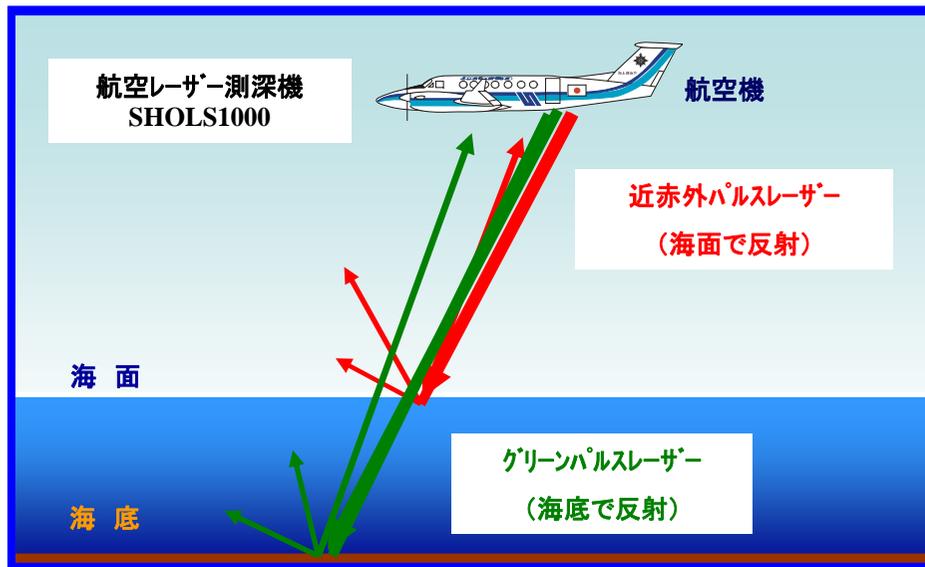
航空レーザー測量の原理

海面・海底からの反射波の時間差から水深を計測
